## 5. REGENERACIÓN DE SONDEOS: TÉCNICAS, REACTIVOS Y DISPOSITIVOS ESPECIALES

# INCRUSTACION Y CORROSION EN SONDEOS: TECNICAS DE DIAGNOSTICO Y REGENERACION

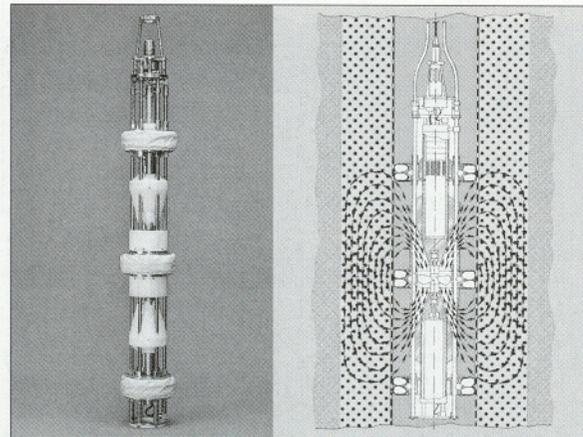
Fig. 10.39. Esquema de funcionamiento del dispositivo de regeneración Kieswascher KW 3G. (Cortesía de MECATEC).

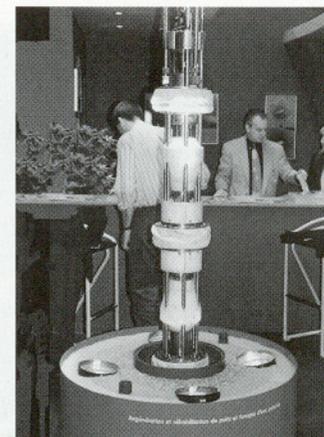
Fig. 10.40. Detalle del dispositivo KW36 (foto J. Martínez).

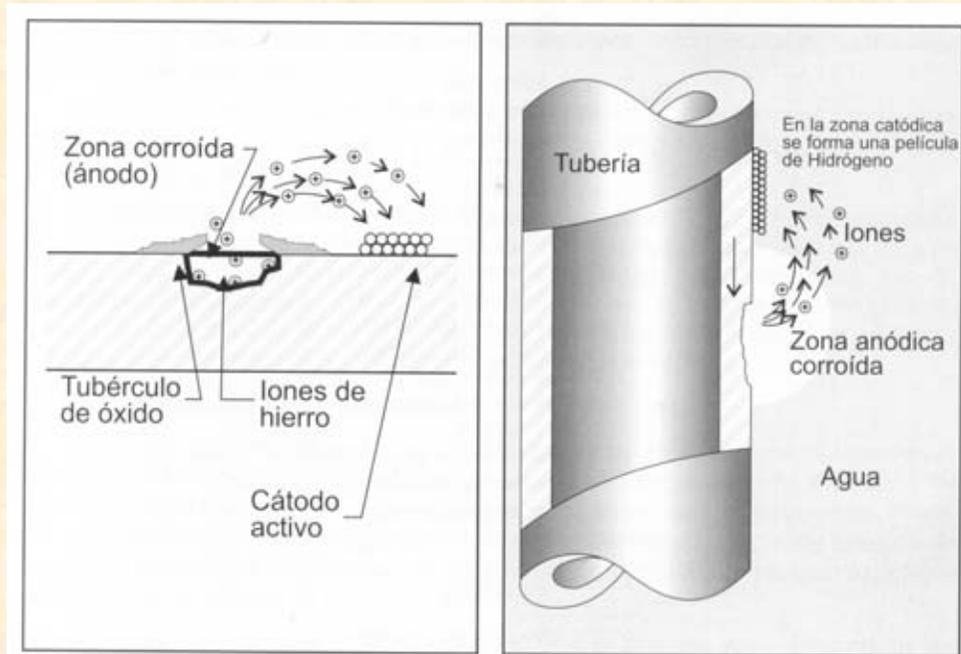
Fig. 10.45. Esquema de funcionamiento de la corrosión electrolítica en las tuberías de los sondeos.

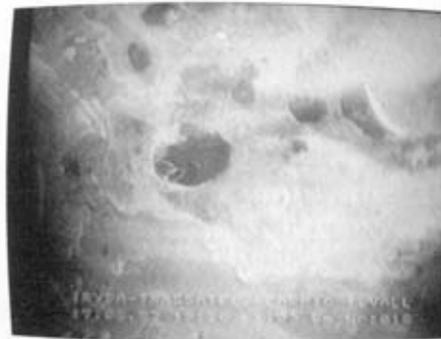
Fig. 10.46. Corrosión de la tubería de chapa de acero al carbono en zona de soldadura entre tramos (foto TRAGSATEC).

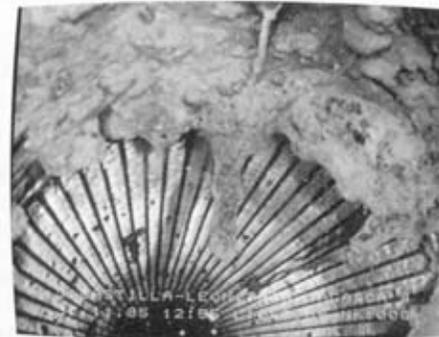
Fig. 10.47. Fenómenos de corrosión-incrustación en la zona de contacto entre un tramo de tubería ciega de chapa de acero al carbono y un filtro de acero inoxidable (foto TRAGSATEC).
